MANCHONDE RÉPARATION FONTE DN 50

1023050000 A 1023300000

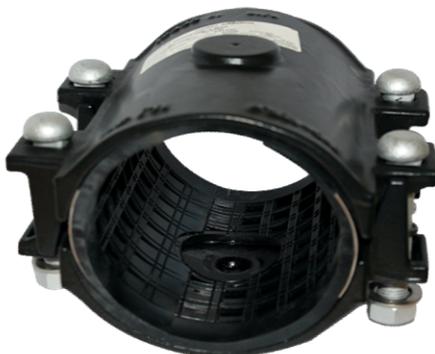
Manchon de réparation en fonte revêtu rilsan destiné à la réparation des tuyaux endommagés véhiculant de l'eau potable

Résistance à la pression de service 16 bars

Ils peuvent être appliqués sur de l'acier fonte ductile, fibre ciment, PVC

Corps en font ductile revêtu nylon RILSAN (protection contre la corrosion)

Boulons et écrous en acier revêtu shéraflex (coefficient de frottement réduit)

Rondelles en acier inoxydable

Joint d'étanchéité en caoutchouc EPDM avec ACS
