MANCHON DE RÉPARATION SIMPLE BANDE TOUT INOX

LONGUEUR 300mm

24200 A 24228

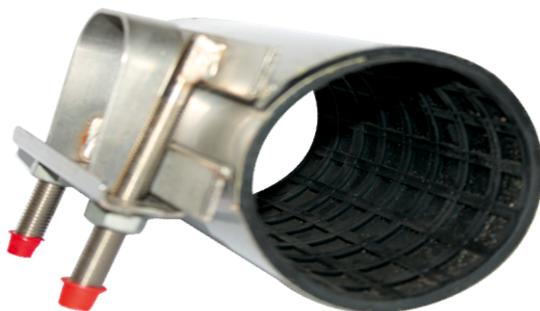
- Manchon de réparation simple bande conçu suivant DIN/EN destiné à la réparation des fissures longitudinales et circonférentielles des tyuaux endommagés véhiculant de l'eau potable ou de l'assainissement
- Ils peuvent être appliqués sur de l'acier , fonte ductile fibre ciment ,PVC
- Résistance à la pression de service 24 bars

- Corps en acier inoxydable inox 304
- Goujons écrous et rondelles en acier inoxydable inox 304
- Joint d'étanchéité en caoutchouc EPDM avec ACS
- Bouchons de protection aux extrémités des goujons
